비 산 농 도 측 정 보 고 서

남해군 남해읍 강진만로 109 (입현리 374-4)

비산농도측정 보고서

ASBESTOS MEASUREMENT REPORT

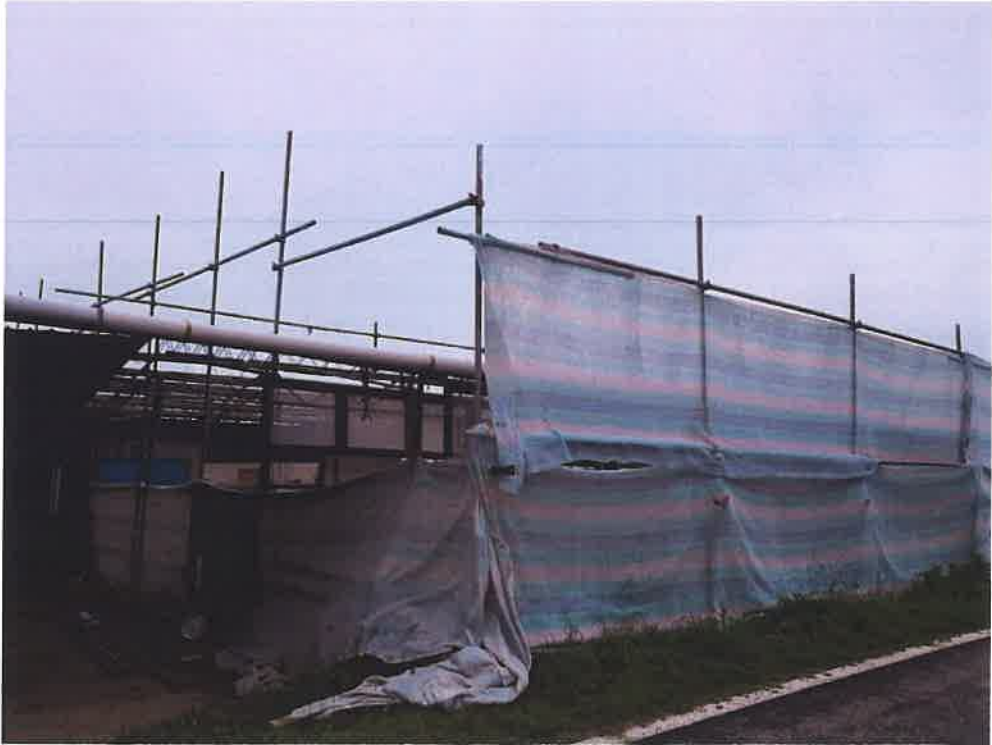
소재지	남해군 남해읍 강진만로 109 (입현리 374-4)
외관사진
