비 산 농 도 측 정 보 고 서

남해군 남해읍 강진만로 109 (입현리 374-4)

비산농도측정 보고서

ASBESTOS MEASUREMENT REPORT

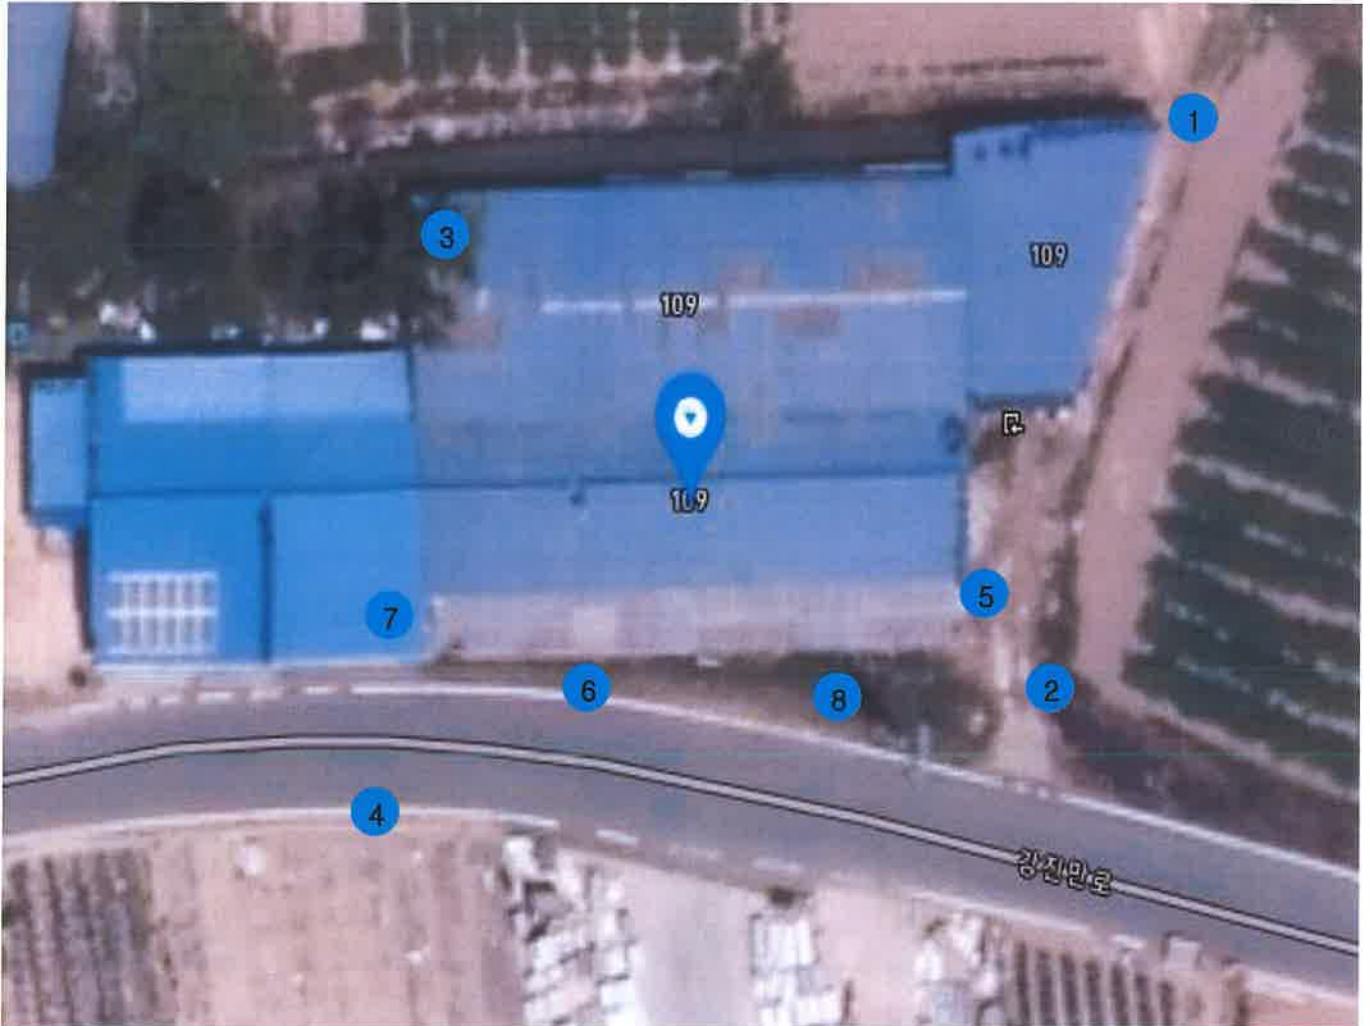
[붙임2. 석면비산 측정 지점 위치(도식도)]

| 1 : HV01 부지경계선1 | 7 : HV07 폐기물 반출구 |
| 2 : HV02 부지경계선2 | 8 : HV08 폐기물 보관지점 |
| 3 : HV03 부지경계선3 | |
| 4 : HV04 부지경계선4 | |
| 5 : HV05 위생설비입구 | |
| 6 : HV06 작업장 주변 실외 | |

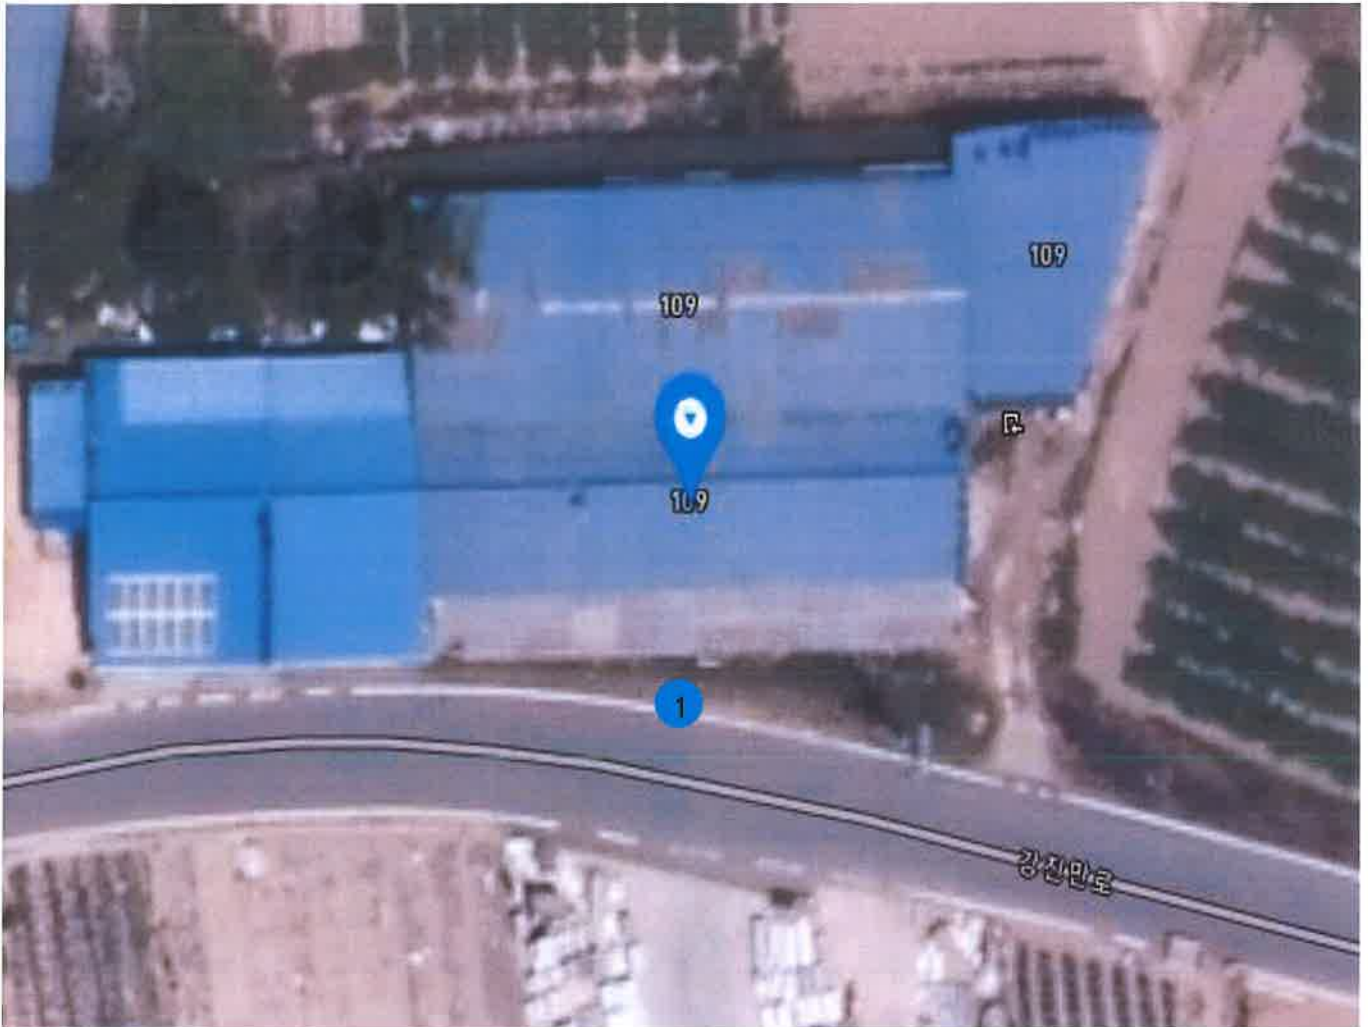
[붙임2. 석면비산 측정 지점 위치(도식도)]

1 : HV01 폐기물 보관지점

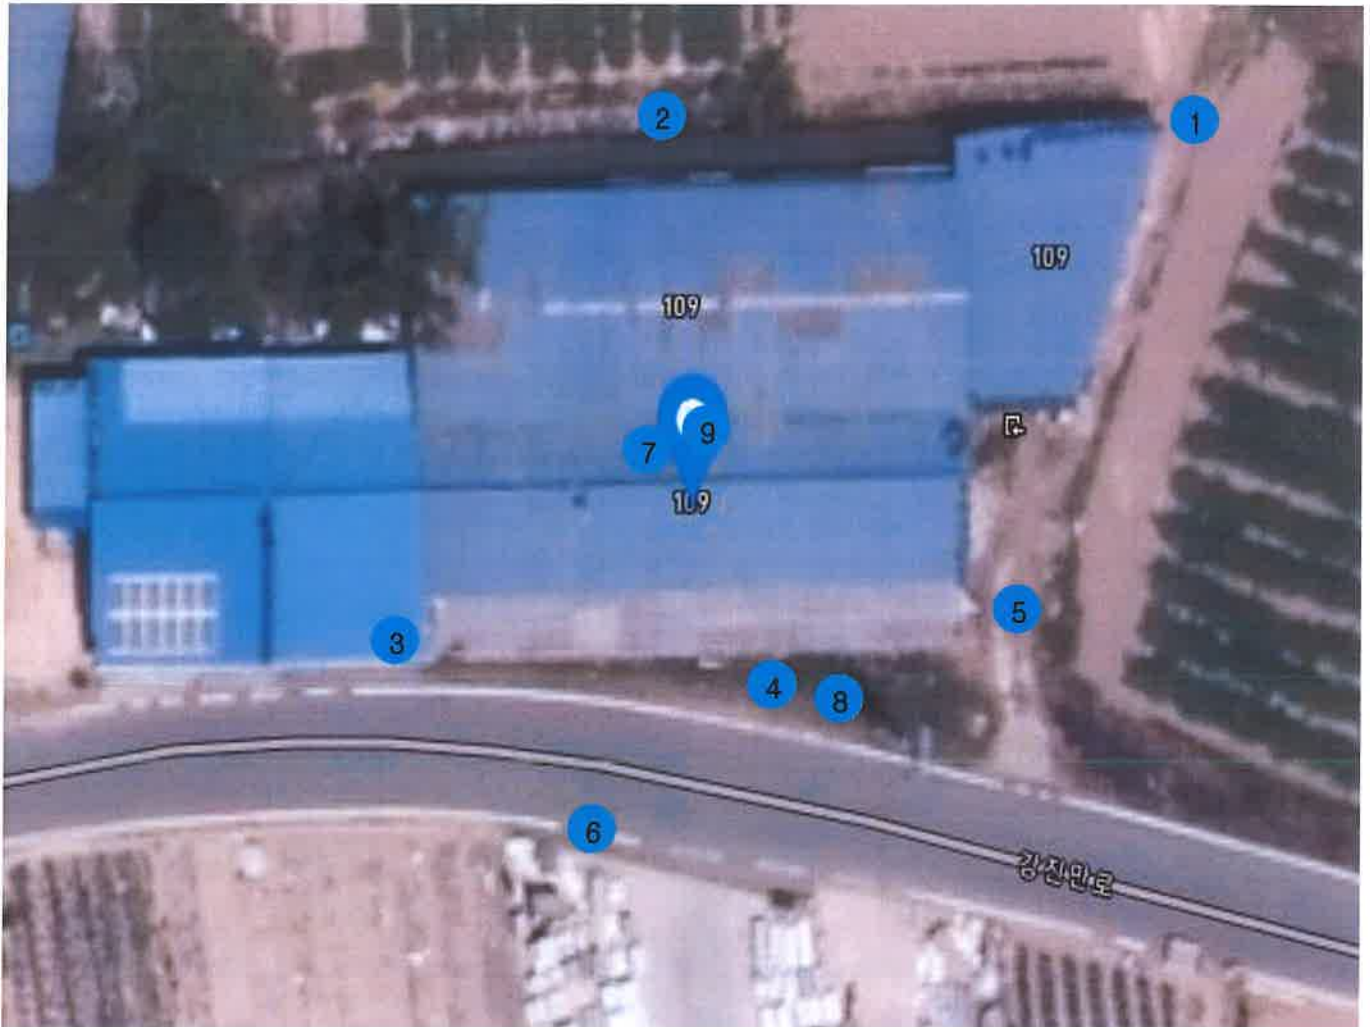
[붙임2. 석면비산 측정 지점 위치(도식도)]

| 1 : HV01 부지경계선1 | 7 : HV07 폐기물 반출구 |
| 2 : HV02 부지경계선2 | 8 : HV08 폐기물 보관지점1 |
| 3 : HV03 부지경계선3 | 9 : HV09 폐기물 보관지점2 |
| 4 : HV04 부지경계선4 | |
| 5 : HV05 위생설비입구 | |
| 6 : HV06 작업장 주변 실외 | |

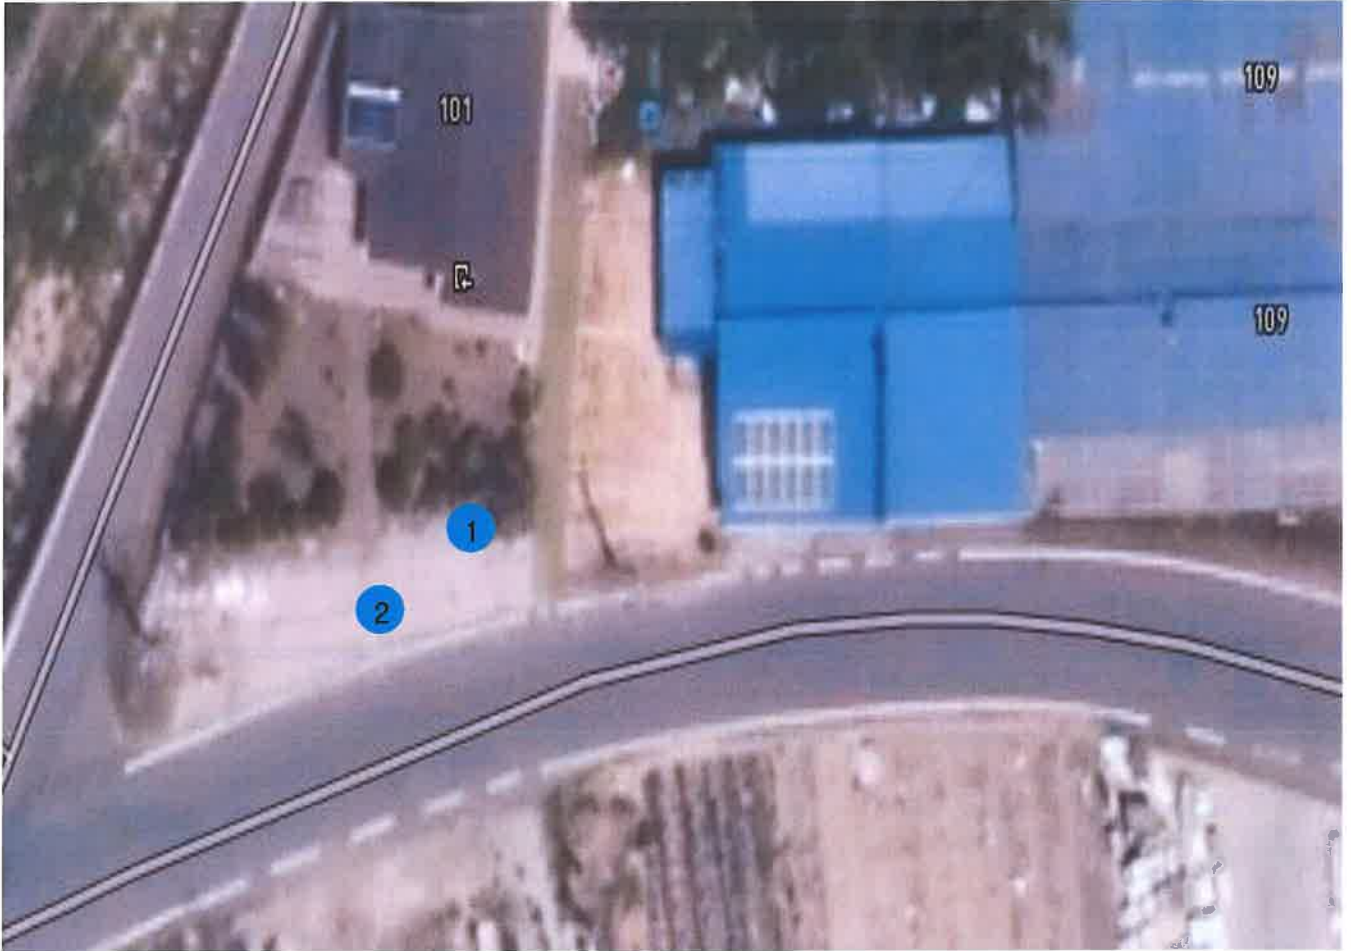
[붙임2. 석면비산 측정 지점 위치(도식도)]

1 : HV01 폐기물 보관지점
2 : HV02 폐기물 반출구
